拉深新能源动力电池壳表面颈缩纹的研究

摘要:为了探明多道次拉深电池壳表面产生颈缩纹的原因及其对3003铝合金板料力学性能的影响,对3003铝合金多道次拉深进行了显微组织分析,并对其原材料3003铝合金进行力学性能、金相组织、化学成分以及原材料生产过程分析。研究表明:有颈缩纹缺陷的电池壳原材料的晶粒组织粗大且不均匀,其板料延伸率明显偏低。由于3003铝合金板料生产过程中退火温度过高、保温时间过长而形成的不均匀粗晶导致了多道次拉深时变形不均匀,最终表现为颈缩纹,而延伸率是影响颈缩纹形成和反映颈缩纹材料特征的参量之一。

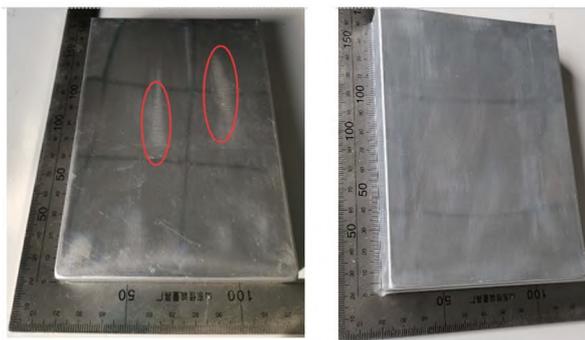
图1 电池壳表面的形貌对比

首先,使用基恩士3D显微系统对电池壳颈缩纹缺陷区域进行表面扫描,然后分别测量电池壳颈缩纹缺陷区域及正常电池壳表面的厚度。带有颈缩纹缺陷的电池壳及正常电池壳的表面形貌如图1所示。使用扫描电子显微镜(SEM)分别对电池壳正常的光亮部位以及颈缩纹缺陷区域放大100倍和300倍数下观察,分析颈缩纹区域能谱。

(a)颈缩纹电池壳表面 (b)正常电池壳表面

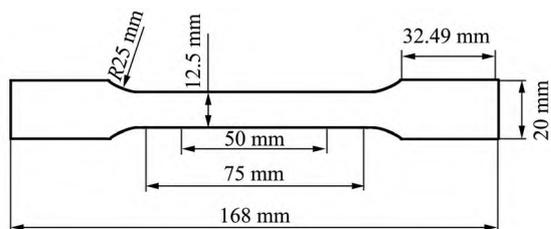
图 2 拉伸试样设计图

按照 GB/T228.1—2010 金属材料拉伸实验(第一部分:室温试验方法)设计拉伸实验。首先,按照比例试样设计方法,由 GB/T6397—1986 知,对于铝镁合金板材,一般取较小宽度,即名义宽度 $b_0 = 12.5$ mm,原始标距 $L_0 = 50$ mm,带头平行长度 $L_c = 75$ mm,夹持部分至少为拉伸机楔形夹具长度的 3/4(为便于样条总长度保持整数,取 32.49 mm),过渡圆弧半径取 25 mm,夹持头部宽度不低于 $1.2b_0$,即取 20 mm,如图 2 所示。

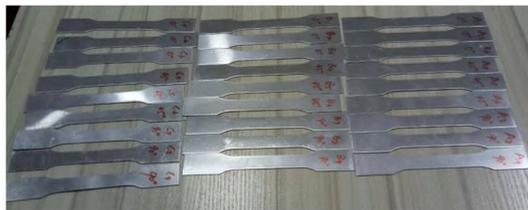
图 3 拉伸样条

1 mm 的板料。按图 2 尺寸分别取 0°(平行于轧制方向),45°(与轧制方向成 45°),90°(与轧制方向垂直)方向各 3 个试样,如图 3 所示。

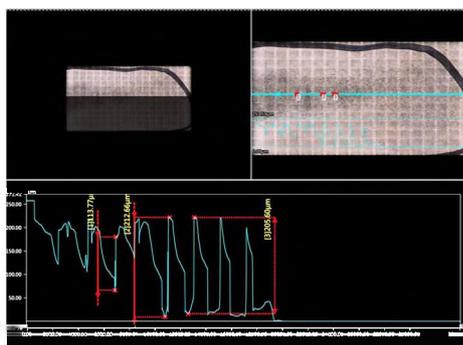
图 4 3D 显微系统扫描电池壳表面的颈缩纹

基恩士 3D 显微系统扫描结果显示颈缩纹电池壳缺陷处高度存在明显差异,如图 4 所示,高度差达 200 μm 以上,表面粗糙。材料表面粗糙度与晶粒大小呈正相关,即晶粒越粗大,材料表面越粗糙^[5-7]。经过多道次拉深变形,各晶粒的变形差异大。变形取向有利的晶粒受周围晶粒拘束较小,发生变形则相对容易,易随变形而发生转动,只是在晶界处发生变形以及内应力累积,造成表面粗糙,即宏观上的颈缩纹^[8]。

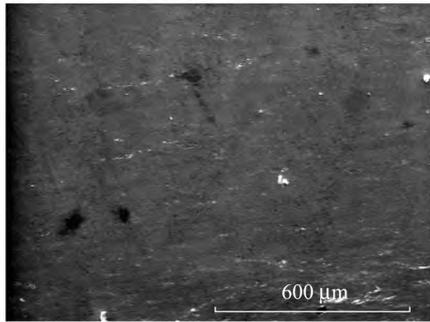
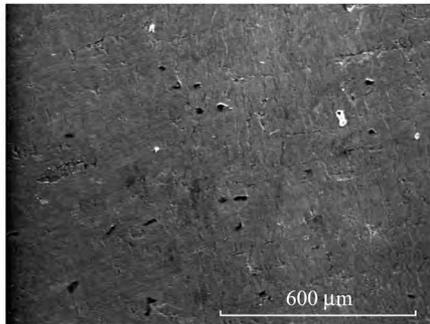
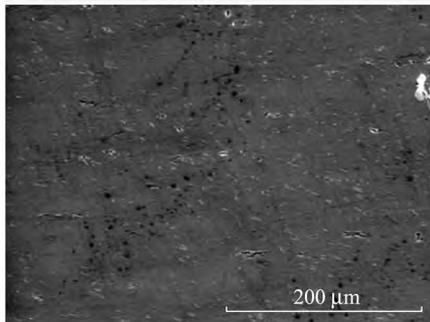
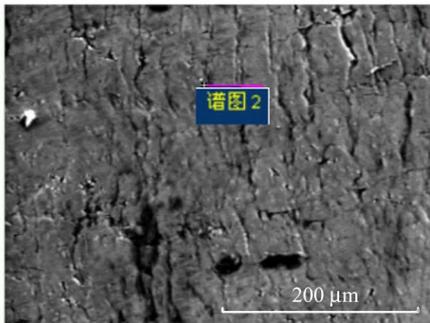
图 5 扫描电子显微镜观察电池壳表面

在扫描电子显微镜(SEM)100 倍下,明显看出颈缩纹电池壳样品表面形成滑移带,相对于正常电池壳光亮部位,带有颈缩纹缺陷的电池壳表面滑移带的数量少且宽度大[图 5(a)和(b)]. 在 300 倍下,可以看出正常的电池壳光亮部位整个表面显得平整[图 5(c)],有颈缩纹缺陷的电池壳

表面有明显的表面微裂纹[图 5(d)],且这些微裂纹是在滑移带的相交处形成.

(a)正常部位(100×)

(b)颈缩纹缺陷部位(100×)

(c)正常部位(300×)

(d)颈缩纹缺陷部位(300×)

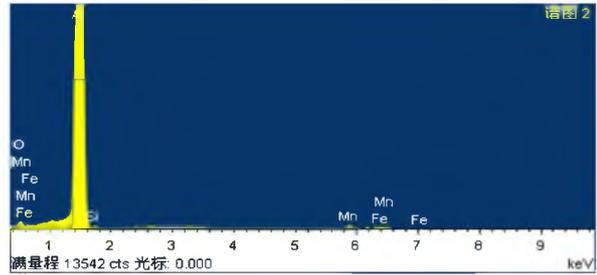
图 6 能谱分析

对微裂纹的部位做能谱分析,如图 6 所示,没有发现异常的杂质元素.

表 1 为 3003 铝合金的化学成分,从表 1 可以看出,3 个批次原材料的化学成分无明显差异,且符合标准值范围要求,故结合对颈缩纹区域能谱分析结果,说明非冶金原因导致此缺陷.

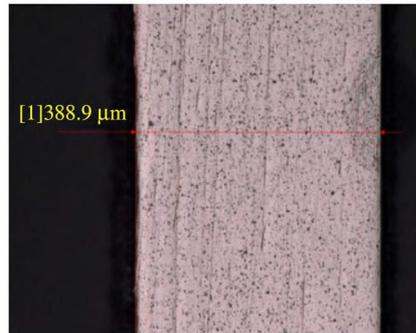
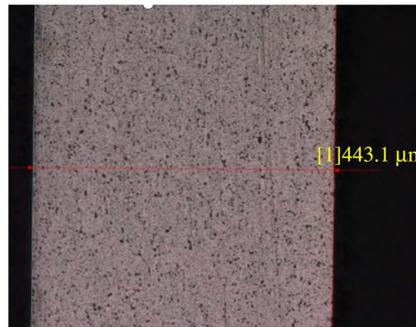
图 7 电池壳的厚度测量

通过基恩士 3D 显微系统分别测量电池壳颈缩纹缺陷区域和正常电池壳表面的厚度,发现正常区域的壁厚为 443.1 μm,颈缩纹缺陷区域只有 388.9 μm,明显低于正常区域,如图 7 所示.变形后的颈缩纹缺陷电池壳不仅影响外观,其厚度变薄还存在充电解液后负压破裂风险.

(a) 颈缩纹缺陷部位(300×)

(b)正常电池壳部位(300×)

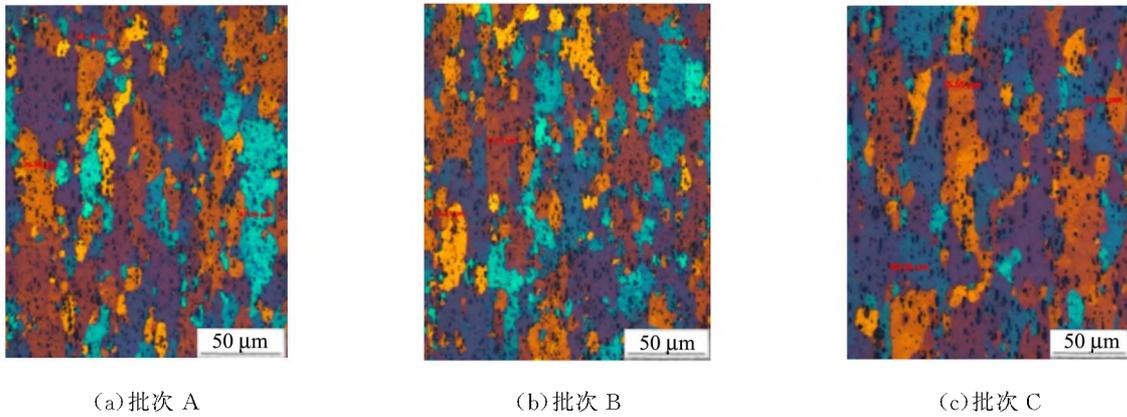
图 8 3003 铝合金的显微组织

图 8(a)和(b)为合格的原材料的显微组织,其平均晶粒尺寸未超过 $40 \mu\text{m}$. 图 8(c)为颈缩纹缺陷的原材料的显微组织,其晶粒粗大,平均晶粒尺寸超过 $50 \mu\text{m}$. 从显微组织可以看出,批次 C 与批次 A 和 B 的显微组织的主要区别是晶粒的大小不同. 拉深过程,粗大晶粒的晶粒内部和晶界附近的应变量大,晶界处产生的变形累积严重,晶粒之间的变形相互协调困难,出现变形不均匀,表现出宏观可见的颈缩纹. 因此,粗晶粒的显微组织是导致 3003 铝合金板材经过多道次拉深变形后产生颈缩纹缺陷的主要原因.

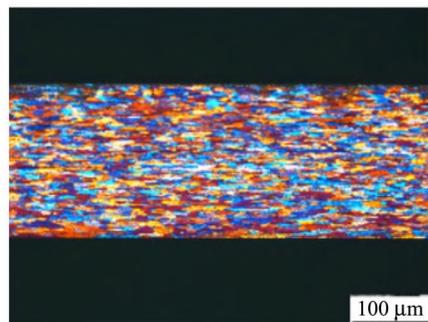
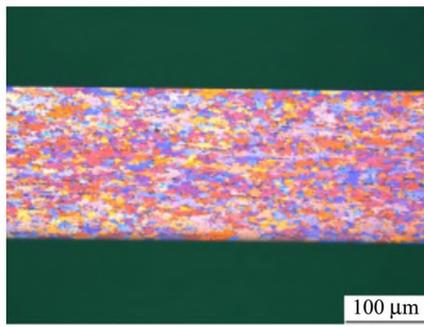
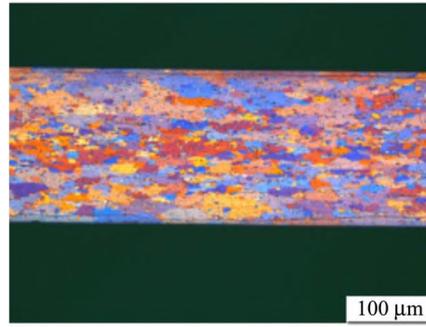
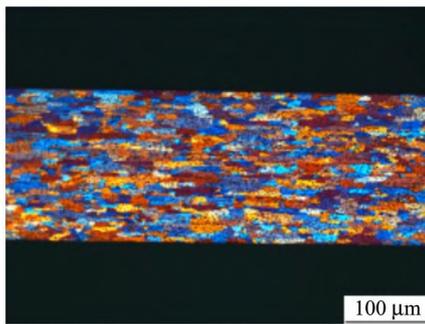
图 9 3003 铝合金在不同温度退火 1 h 后的显微组织

图 9 为 3003 铝合金在不同温度退火 1 h 后的显微组织,从图 9 中可知,随着退火温度的升高,晶粒不断长大. $460 \text{ }^\circ\text{C}$ 退火 1 h 后出现细小的等轴晶粒,而 $500 \text{ }^\circ\text{C}$ 退火 1 h 后其晶粒组织明显比图 9(a)和(b)晶粒粗大.

随退火温度升高,3003 铝合金板晶粒逐渐长大,完全再结晶温度为 $460 \text{ }^\circ\text{C}$ 左右. 随保温时间的延长,晶粒有长大的趋势^[9-12]. 这是因为随着退火的进行,形变金属中畸变能的储存逐步得到释放,随时间的推移其释放速率不断下降. 在退火初始阶段,能量快速大量释放,回复过程随之加

对于 3003 铝合金板料中间退火晶粒粗大问题,也有研究表明高温快速退火的完全再结晶退火可以阻碍晶粒的长大趋势^[12]. 在冷轧之前先将铸轧板进行高温均匀化处理,形成尺寸较大的 MnAl_6 粒子,冷轧后在退火过程中通过这些粒子诱发形核达到细化晶粒的目的^[13].

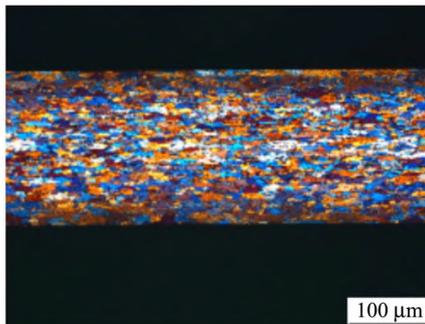
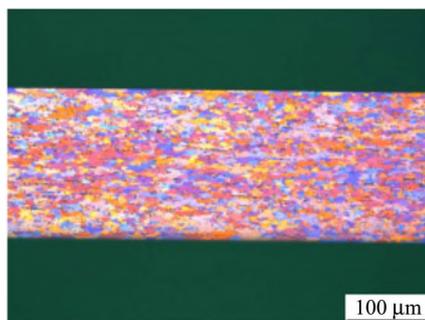
图 10 3003 铝合金在 460 °C 不同退火时间的显微组织

图 10 为 3003 铝合金在 $460 \text{ }^\circ\text{C}$ 不同退火时间的显微组织,易看出随着保温时间的延长,晶粒也在不断长大. 图 10(c)所示的晶粒组织明显比图 10(a)和(b)晶粒粗大且不均匀. $460 \text{ }^\circ\text{C}$ 退火 0.5 h 时开始出现小晶粒,再结晶开始,直到 1 h 后晶粒组织明显细小均匀.

快,晶粒细小. 随保温时间的延长,畸变能减少,系统趋于稳定状态,晶粒出现粗化现象.
